1/8付FAXのご質問への回答

## 令和6年能登半島地震による志賀原子力発電所の影響について（第5報）

## 令和6年能登半島地震による志賀原子力発電所の現況について

## 令和6年能登半島地震による志賀原子力発電所の影響について

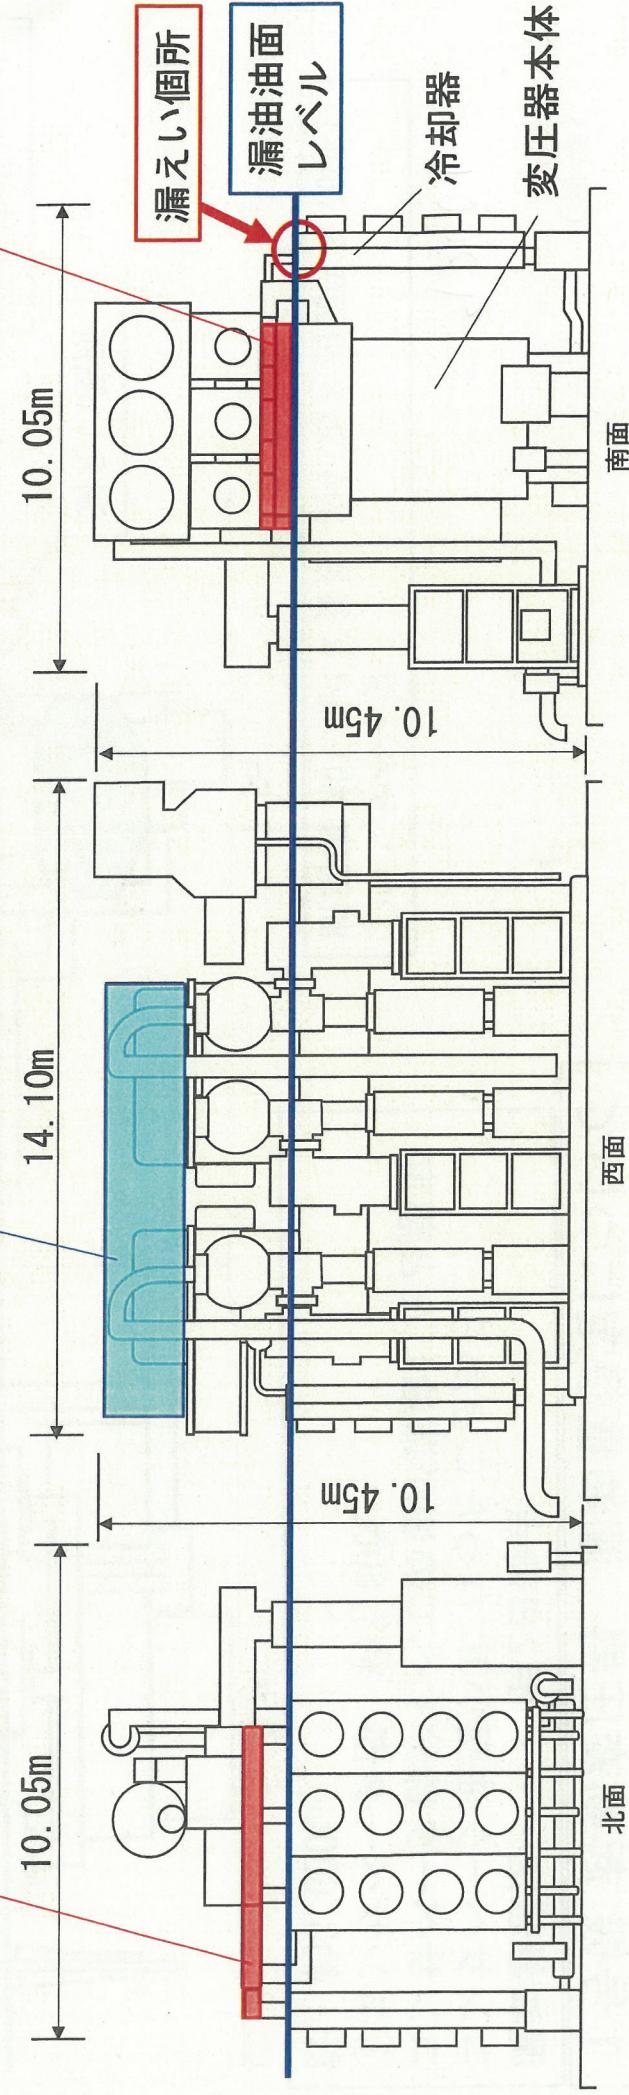
## 2号機 主変圧器 漏油量想定について

なお、1月2日にお知らせした2号機主変圧器からの絶縁油漏えいについては、本日、漏えいした絶縁油約19,800リットル（水分も含め約24,600リットル）の回収が完了しました。漏えい量が想定（約3,500リットル）より増えた要因は、当初、漏えい箇所より高い位置にあるコンサベータ（油劣化防止装置）内の保有量のみの漏えいを想定していましたが、変圧器本体等の一部も漏えい箇所より高い位置にあり、この範囲にある絶縁油も合わせて漏えいしたことによるものです。（添付資料1）

当初の漏油量想定・・・1月2日時点  
 コンサベータ油面が0になつたことから、  
 コンサベータ部分すべての油が漏油したと想定  
 ①コンサベータ部：約3,500L  
 計：約3,500L

(漏油想定更新) 今回の漏油量想定  
 漏えい箇所油面レベルより上部の油が抜けたと想定  
 ②冷却器配管：約1,800L  
 ③変圧器本体：約14,500L  
 ①,②,③計：約19,800L

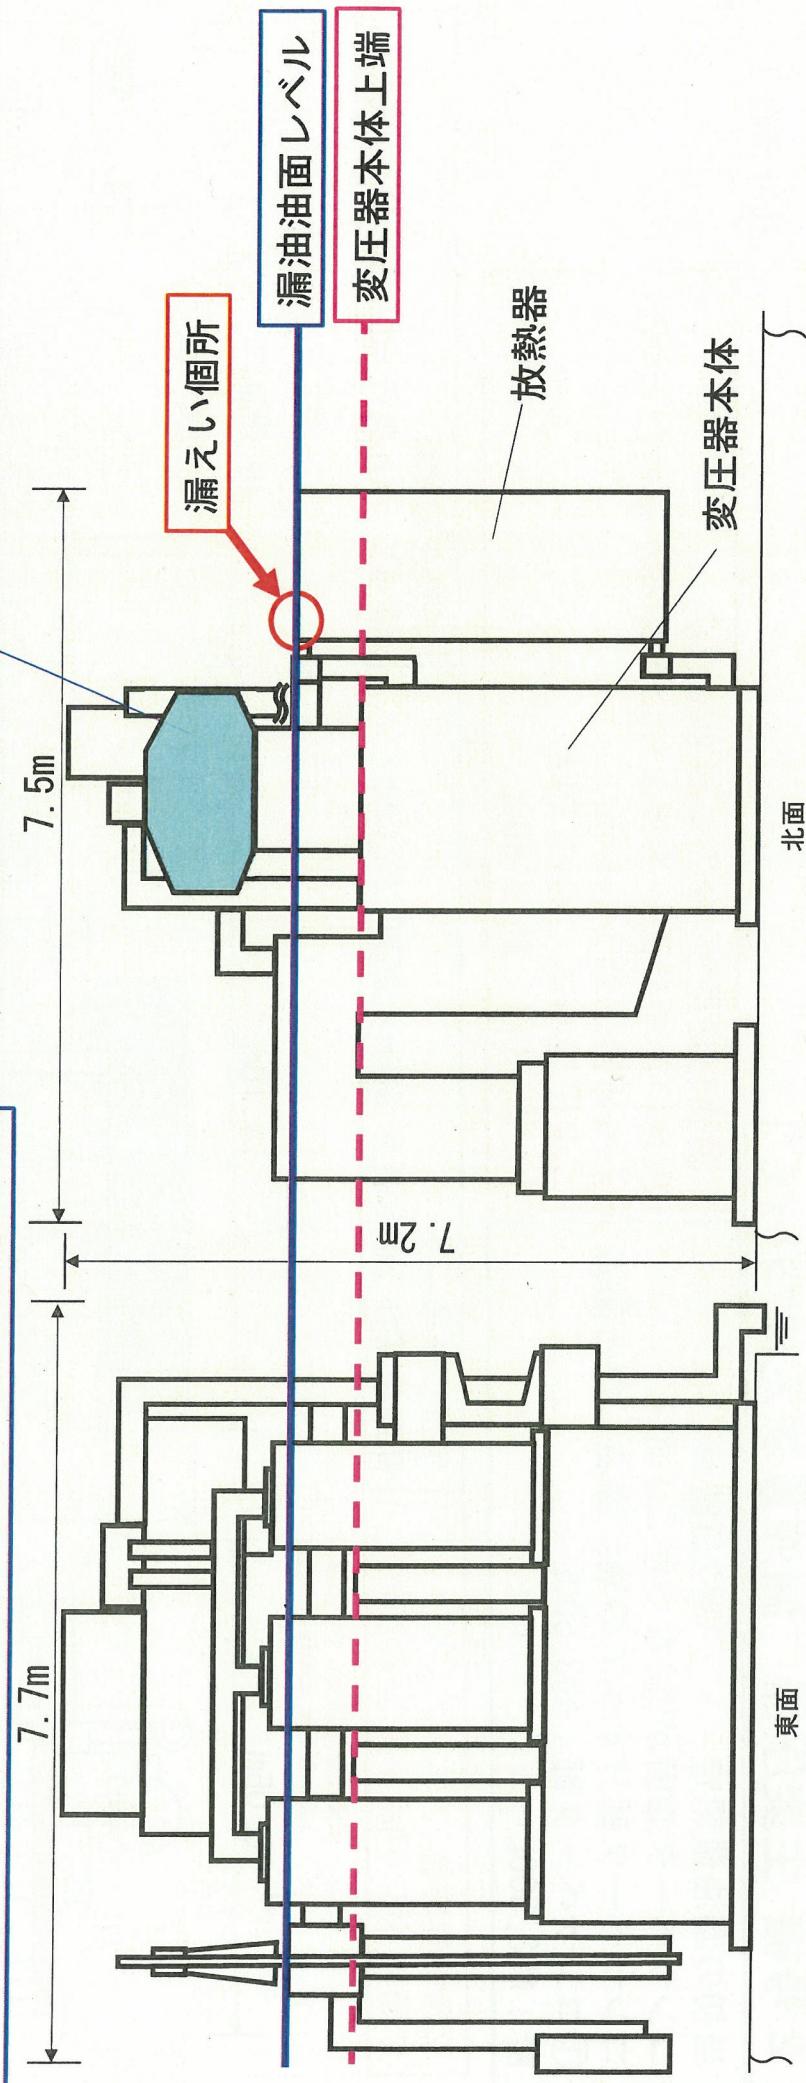
## 1号機 起動変圧器 漏油量想定について

漏油量想定・・・1月2日時点

コンサベータ油面が0になつたことから、  
コンサベータ部分すべての油が漏油したと想定

①コンサベータ部：約3,600L  
計：約3,600L

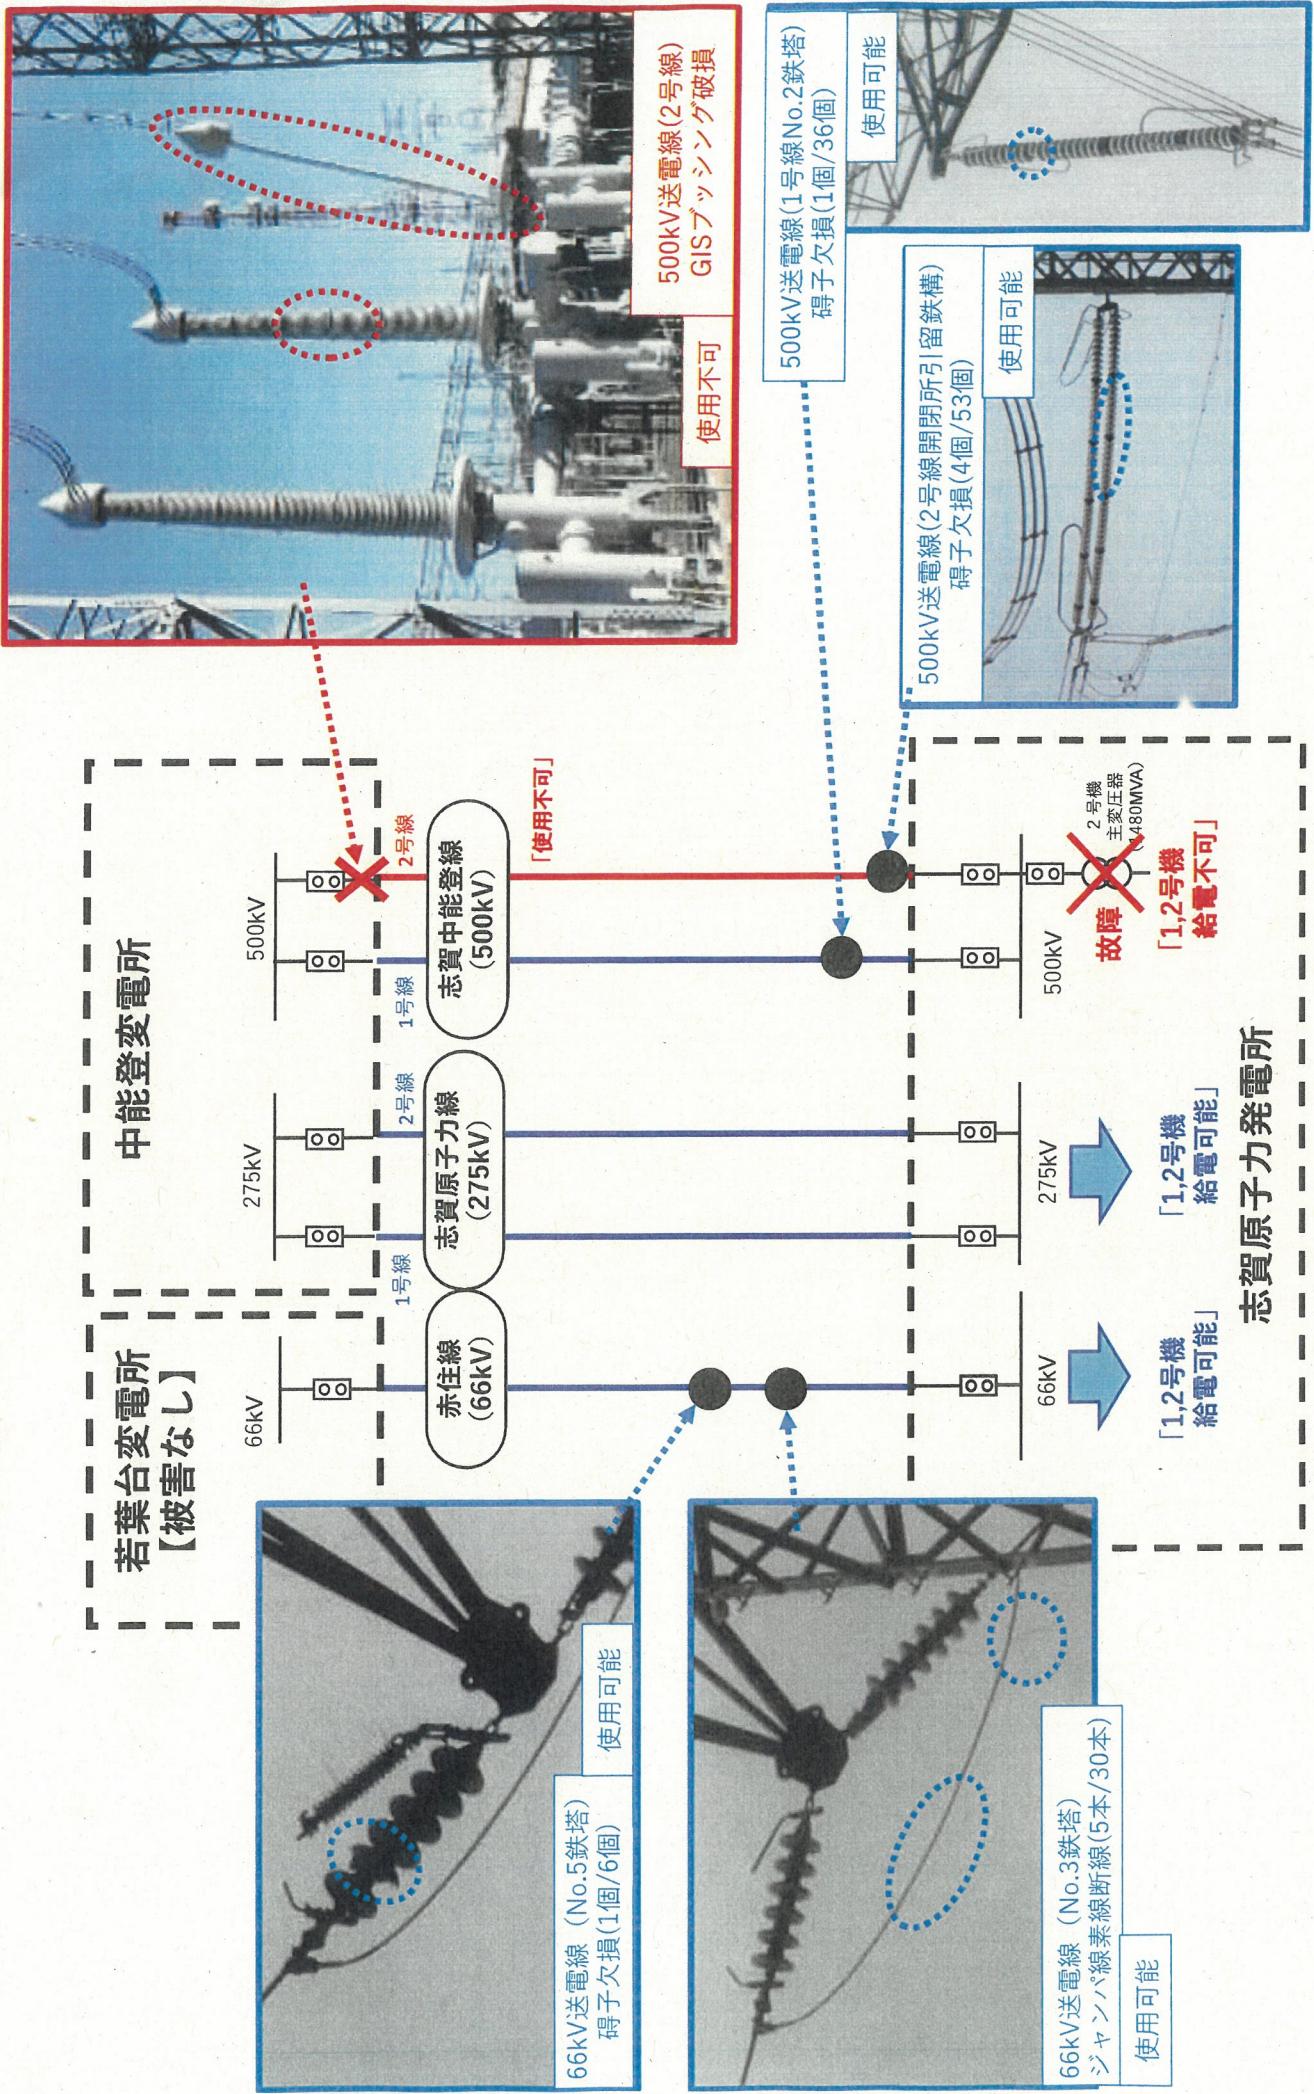
## 志賀原子力発電所 外部電源被害状況 概要図

A② 志賀2号機主変圧器が使用できることにより、志賀原子力発電所への外部電源5回線のうち2回線が使用できず3回線確保している状態です。  
なお、1回線で必要な電気を供給することが可能な設計となっています。  
(1月9日プレスの添付資料2のとおり)。

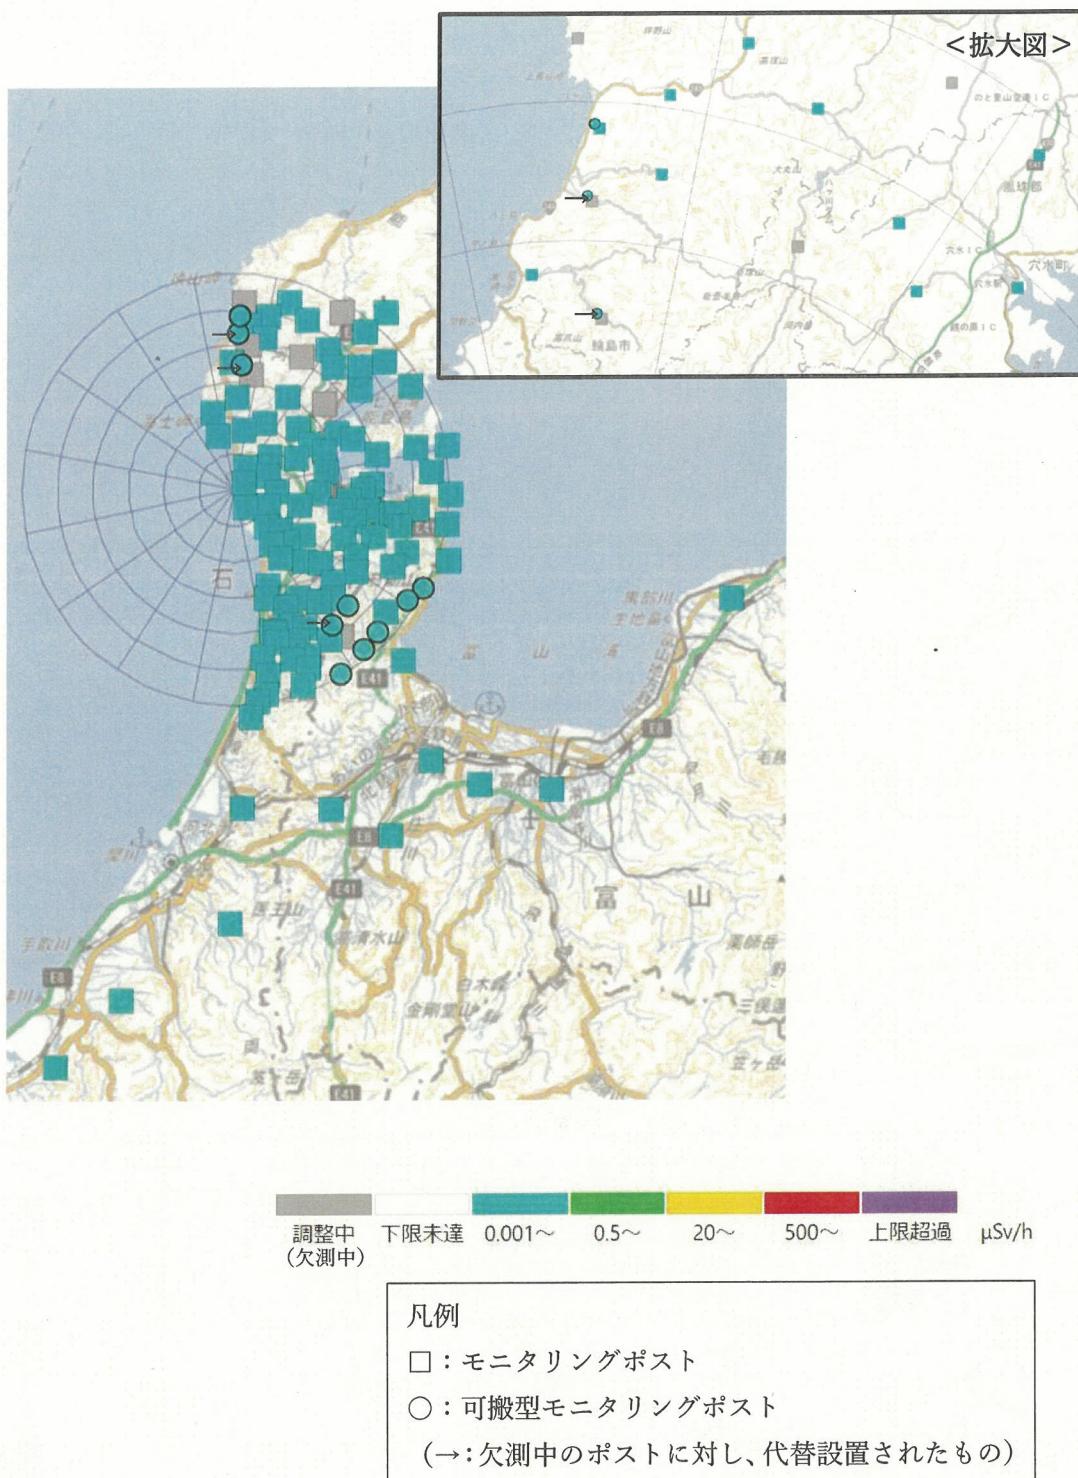
図 放射線モニタリング情報共有・公表システム（RAMIS）1月9日18:00時点

○志賀原子力発電所周辺のモニタリングポスト（\*）のうち、令和6年1月9日18:00時点で欠測しているポストは、7局。測定期名等は、下表のとおり。

測定期名	UPZ 内外	方位	発電所からの距離
上中局(かみなかきょく)	UPZ	北北東	約22km
内屋局(うちやきょく)	UPZ	北北東	約29km
別所岳局(べっしょだけきょく)	UPZ	北東	約17km
深見局(ふかみきょく)	UPZ	北	約28km
※阿岸局(あぎしきょく)	UPZ	北	約22km
※馬渡局(まわたりきょく)	UPZ	北	約17km
※氷見市 上余川(ひみし かみよかわ)	UPZ	南東	約24km

※可搬型モニタリングポストの代替設置が完了。

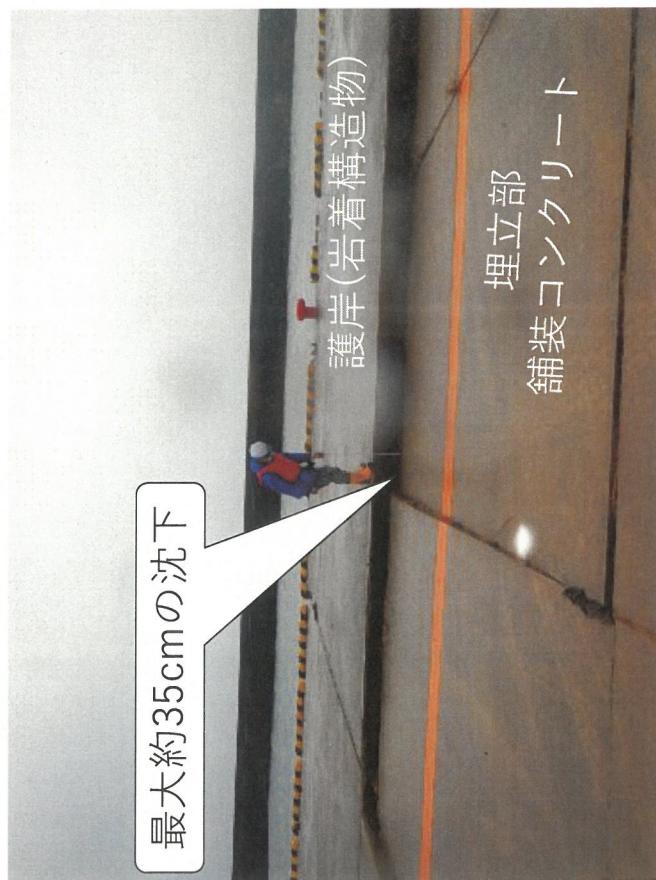
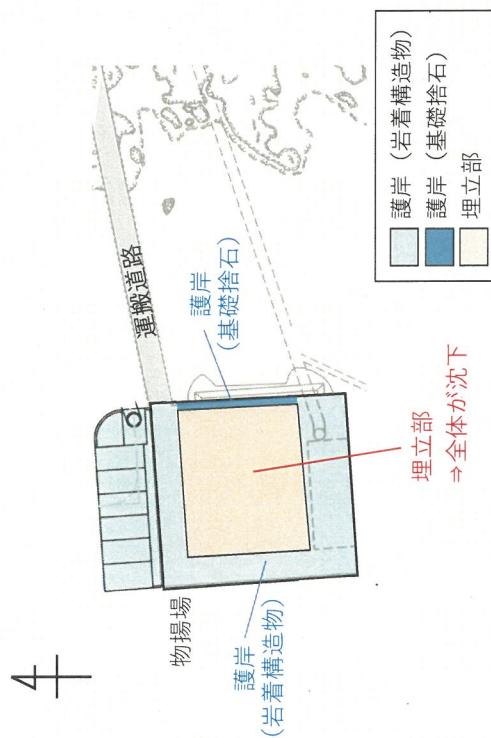
物揚場埋立部の舗装コンクリート沈下 概要図

物揚場の埋立部において、地震の影響により舗装コンクリートが沈下し、段差が発生していることを確認しました。今後、詳細に状況を確認し補修する予定です。

- ・地震の影響で、物揚場中央の埋立部の舗装コンクリートが沈下し、外側の護岸(岩着構造物)との間に最大約35cmの段差が発生した。

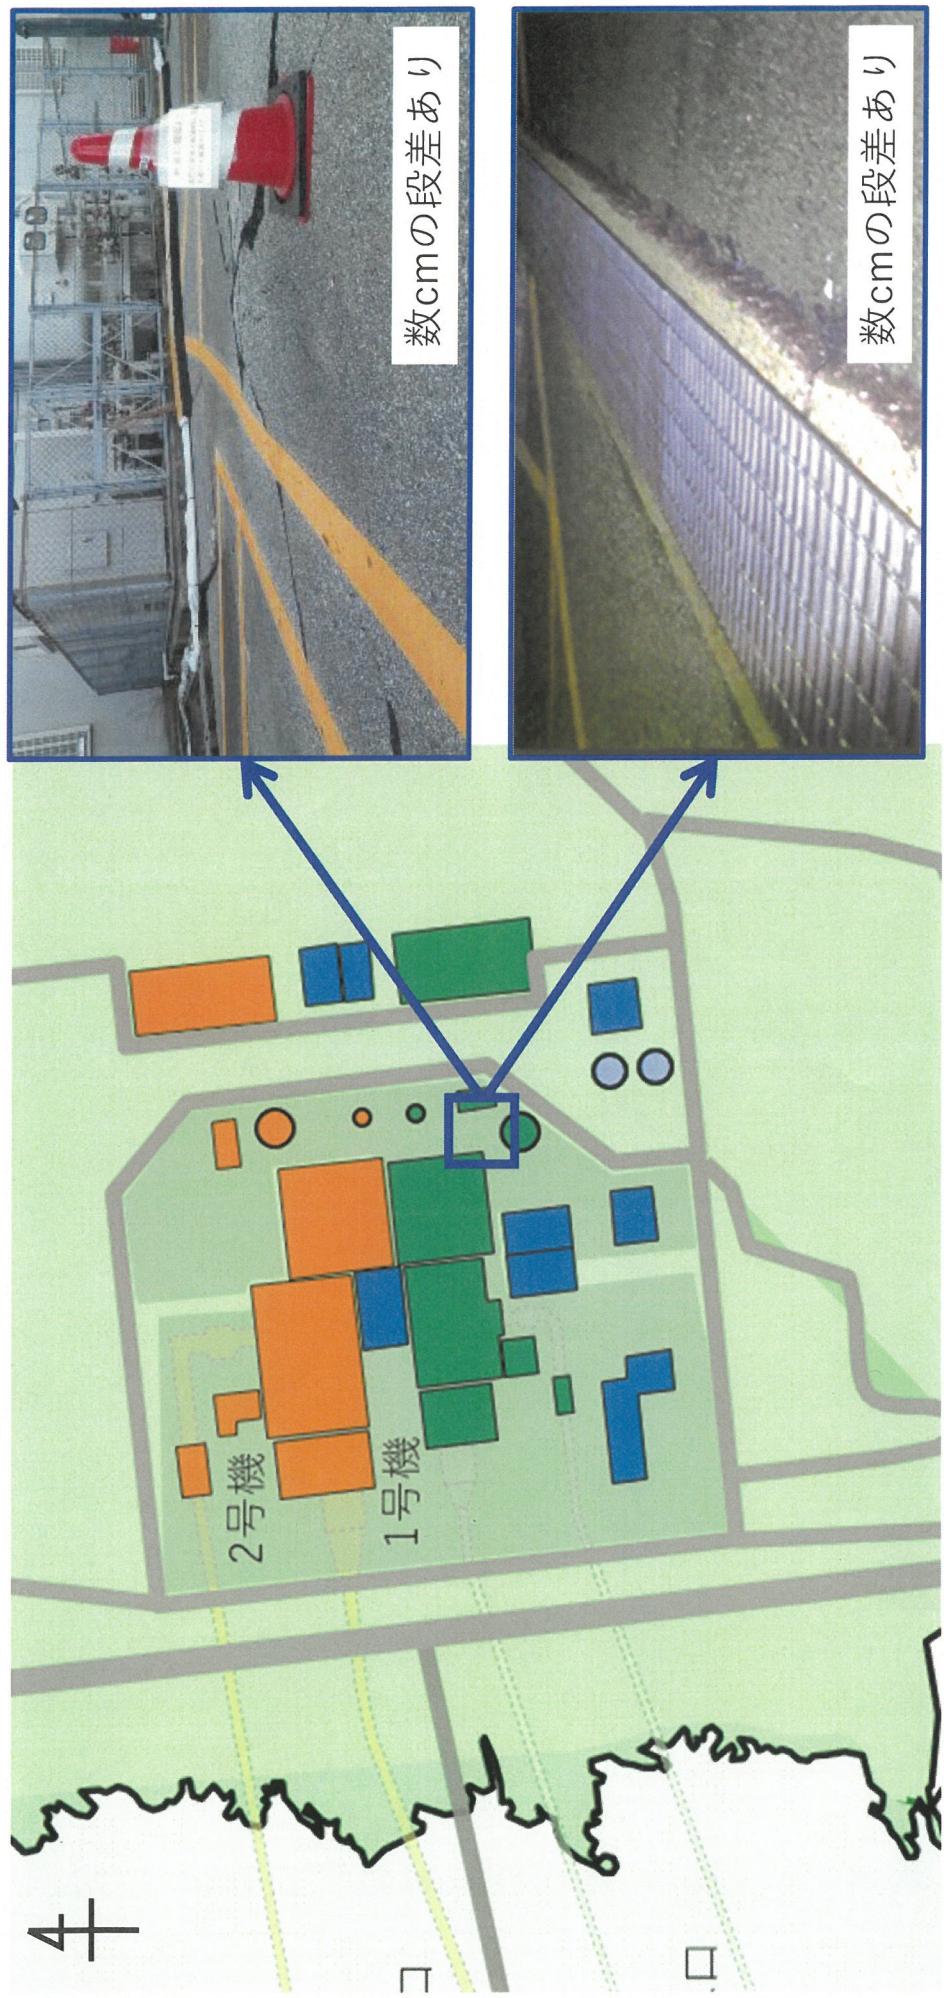
1号機 高圧電源車使用箇所付近の段差 概要図

1号機高圧電源車使用箇所付近の道路に数cm程度の段差が発生していることを確認しました。当該場所は、緊急時に高圧電源車を配置する位置ですが、近傍の別の場所に配置しても支障なく対応できるため影響はありません。
